**INFORME MEDIOAMBIENTAL FASE 1 DE LA OBRA CENTRO INSULAR DEL MOTOR DE TENERIFE**

**ENERO 2021**

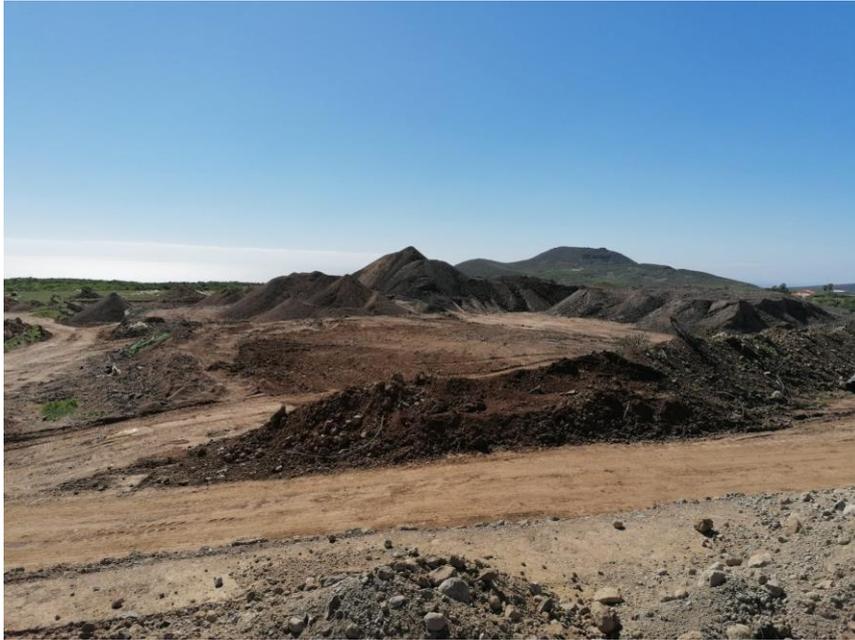
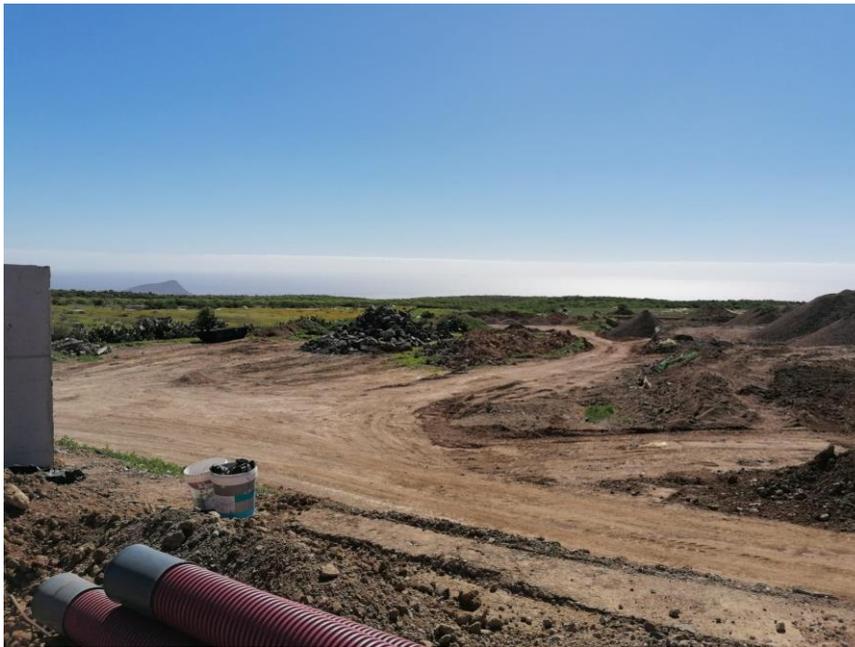
La zona donde se ubicó la machacadora ha quedado libre, limpia y con los acopios en condiciones adecuadas, tal y como se observa en las imágenes adjuntas

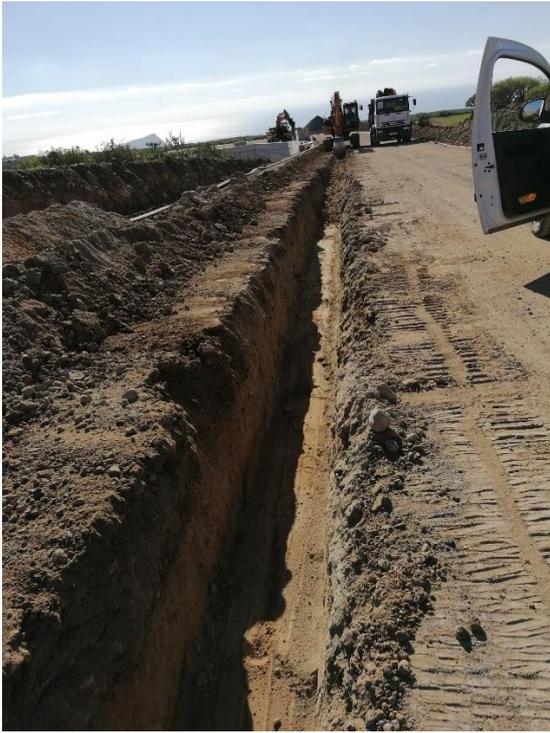
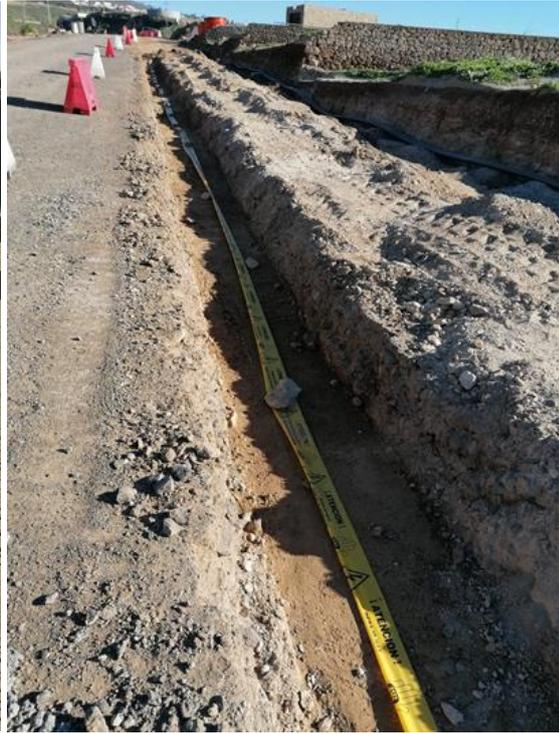
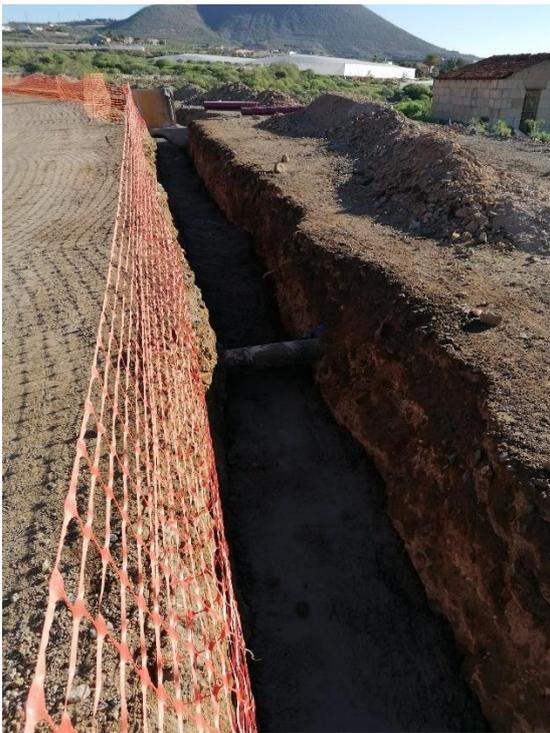
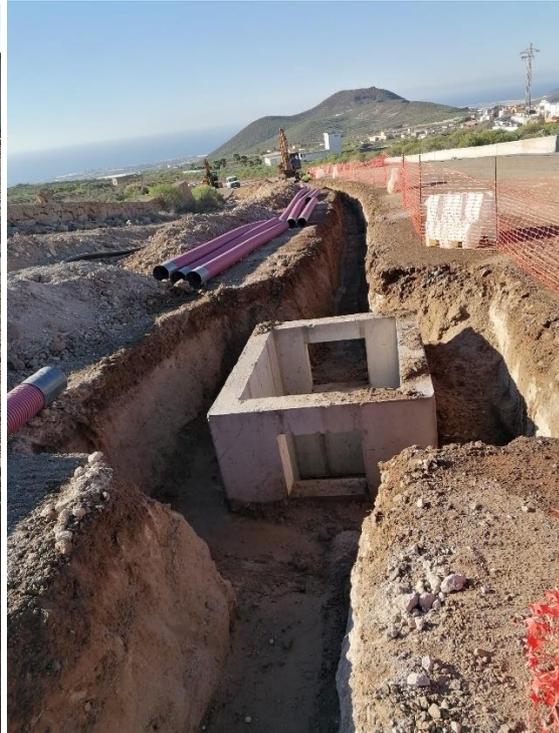
En la actualidad, se ha procedido a la excavación de las zanjas, bordeando la vía, para la instalación de las diferentes infraestructuras, como es caso de las destinadas a las telecomunicaciones. Durante estos trabajos se han seguido las recomendaciones hechas desde el inicio de las obras en cuanto al potencial impacto debido al levantamiento de polvo; para ello se ha seguido con los riegos puntuales y en el momento de las referidas excavaciones, al mismo tiempo que se procuró que el material extraído estuviera debidamente acopiado, sin invadir puntos o zonas inadecuadas fuera de la demarcación establecida.

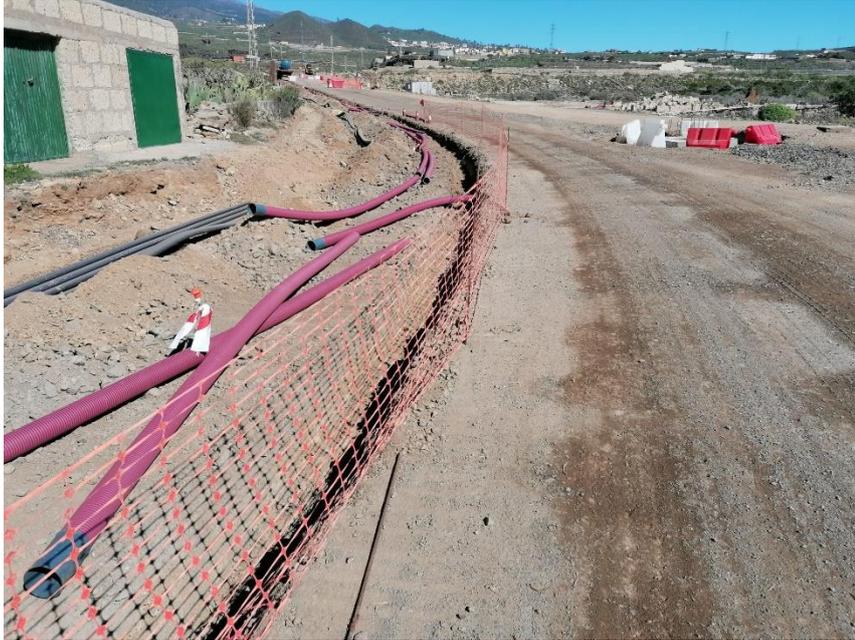
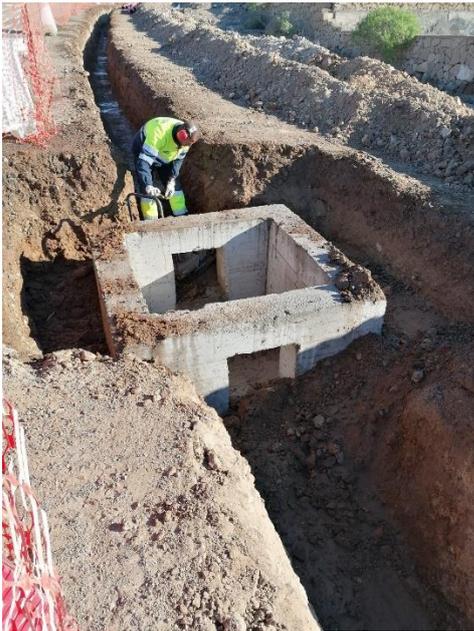
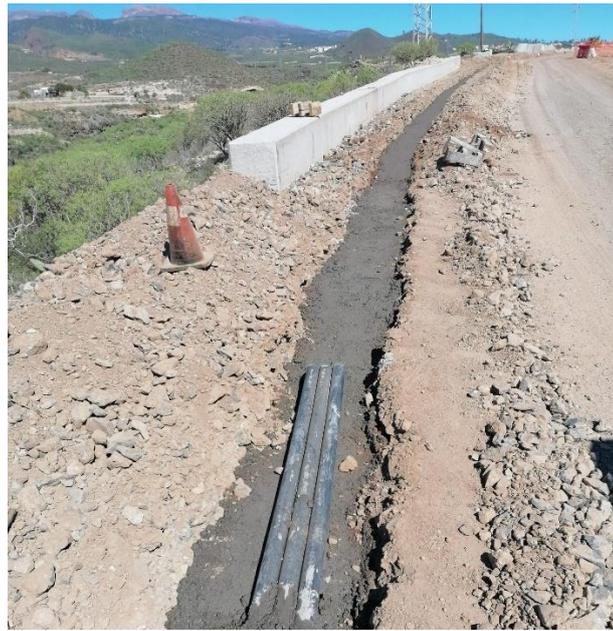
Durante el transcurso de estas actuaciones la zona, como se observa en las imágenes, se ha delimitado convenientemente, no observando material, ni escombros fuera de los límites señalados. El entorno se mantiene acotado y no se observan materiales o maquinaria sobre el tabaibal que limita el ámbito de actuación.
