INFORME MEDIOAMBIENTAL FASE 1 DE LA OBRA CENTRO INSULAR DEL MOTOR DE TENERIFE

OCTUBRE 2020

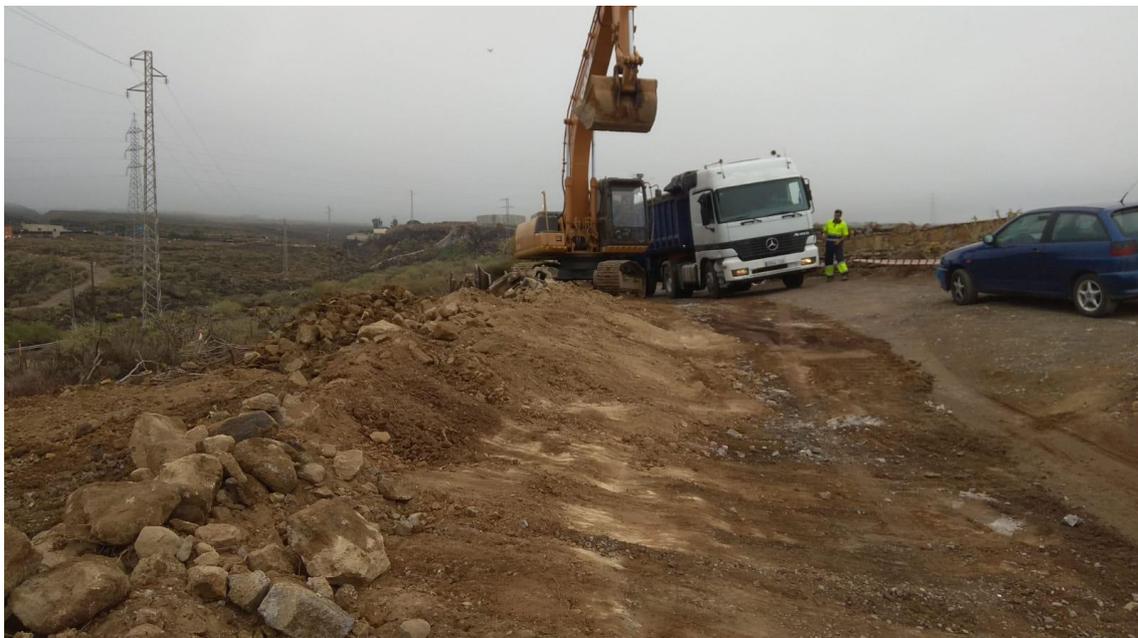
Labores de acondicionamiento, limpieza y desbroce

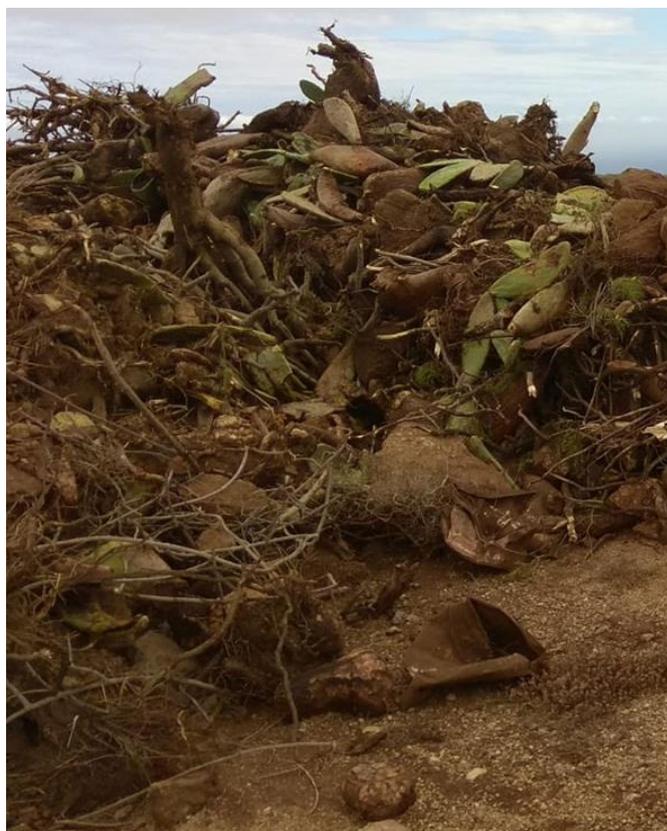
El material vegetal se acopia para su uso posterior “compost” extendiéndolo con posterioridad en otras zonas

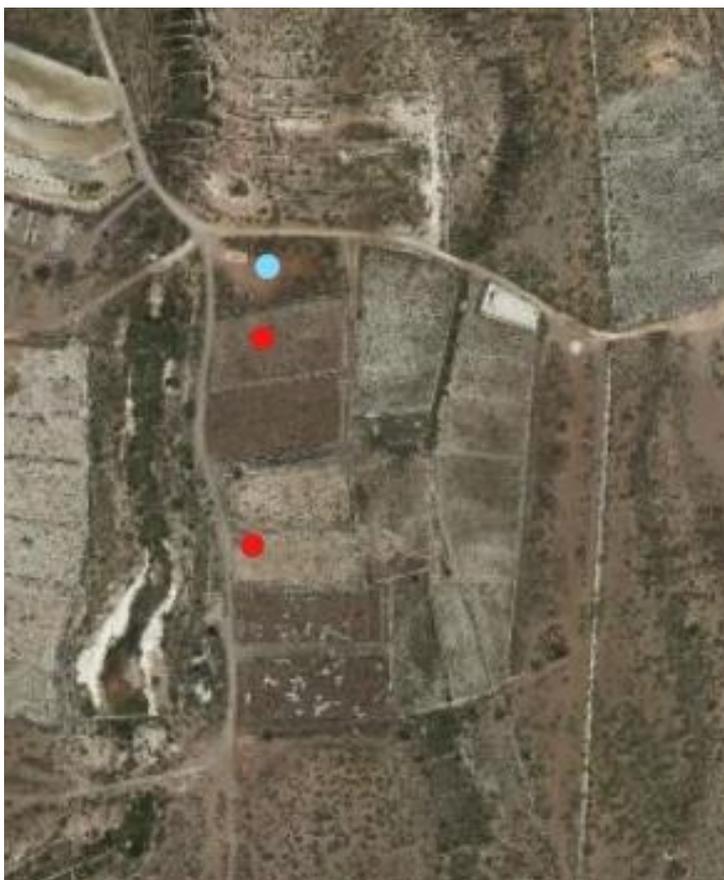
Las zonas de acopios son las que se señalan en la imagen; como se observa se trata de parcelas de cultivo abandonadas que se incluyen en el Polígono 25 recogido en el Estudio Botánico previo (Bejeque, 2016) ; en azul se localizan las casetas de obra y en rojo los puntos de acopio, tanto del material vegetal como de residuos procedentes de la construcción y demolición del terreno.

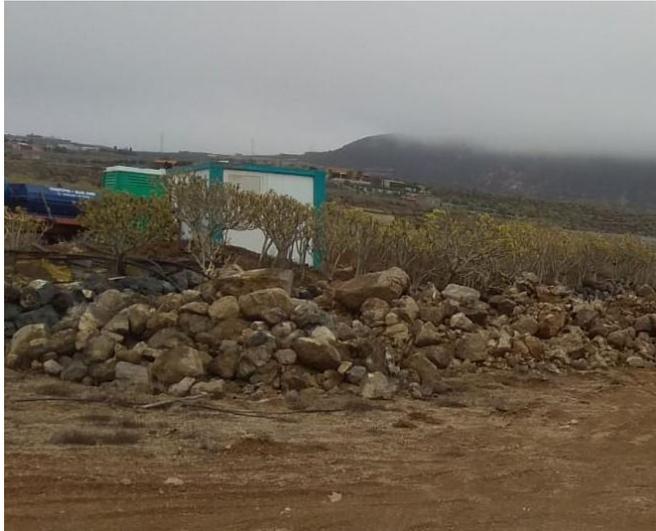
La ubicación de las casetas de obra desencadena un impacto puntual que desde el punto de vista paisajístico no afecta a dicho parámetro.

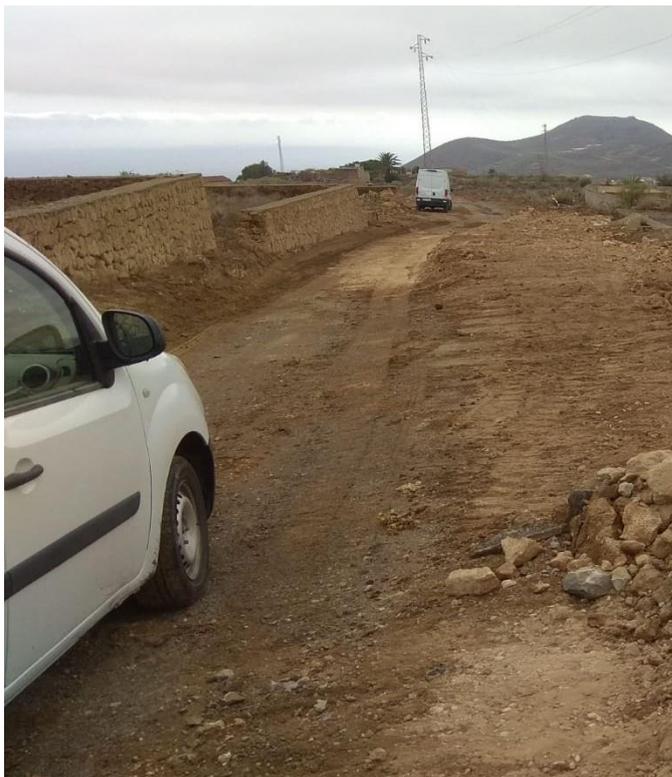
Los márgenes, una vez intervenidos, se encuentran despejados en cuanto a restos de desbroces y RCDs.

Teniendo en cuenta las características y naturaleza del suelo, se produce levantamiento de polvo en los traslados y en los diferentes trabajos de acondicionamiento, por lo que se seguirán las

recomendaciones hechas desde las medidas propuestas y consistentes el riego con el objeto de mitigar la contaminación por levantamiento de polvo en la atmósfera.

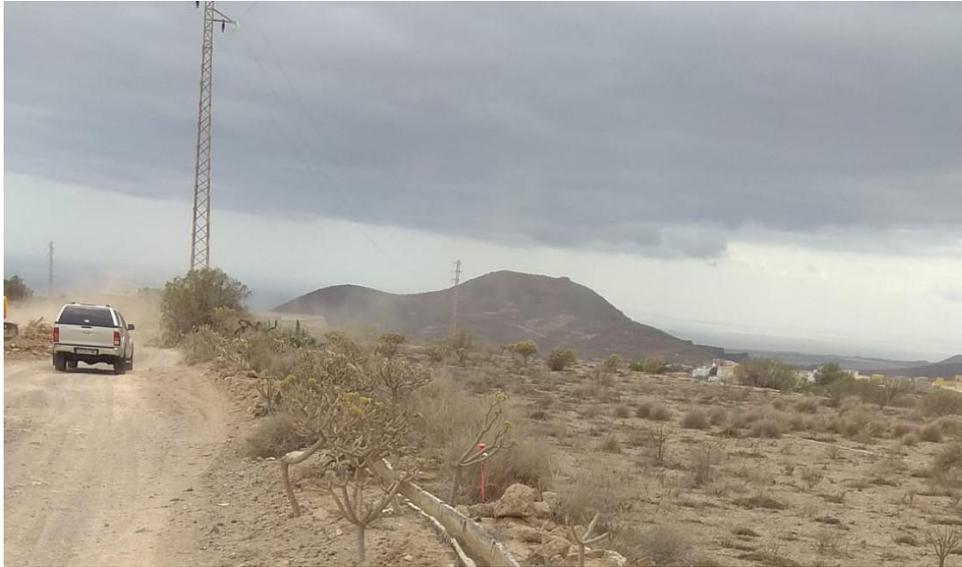
Esta etapa de las obras supone la generación de residuos procedentes de la demolición de determinadas infraestructuras (atarjeas, canalizaciones, etc) que se están acopiando siguiendo las recomendaciones para este tipo de residuos y que serán posteriormente retirados por un gestor debidamente cualificado.

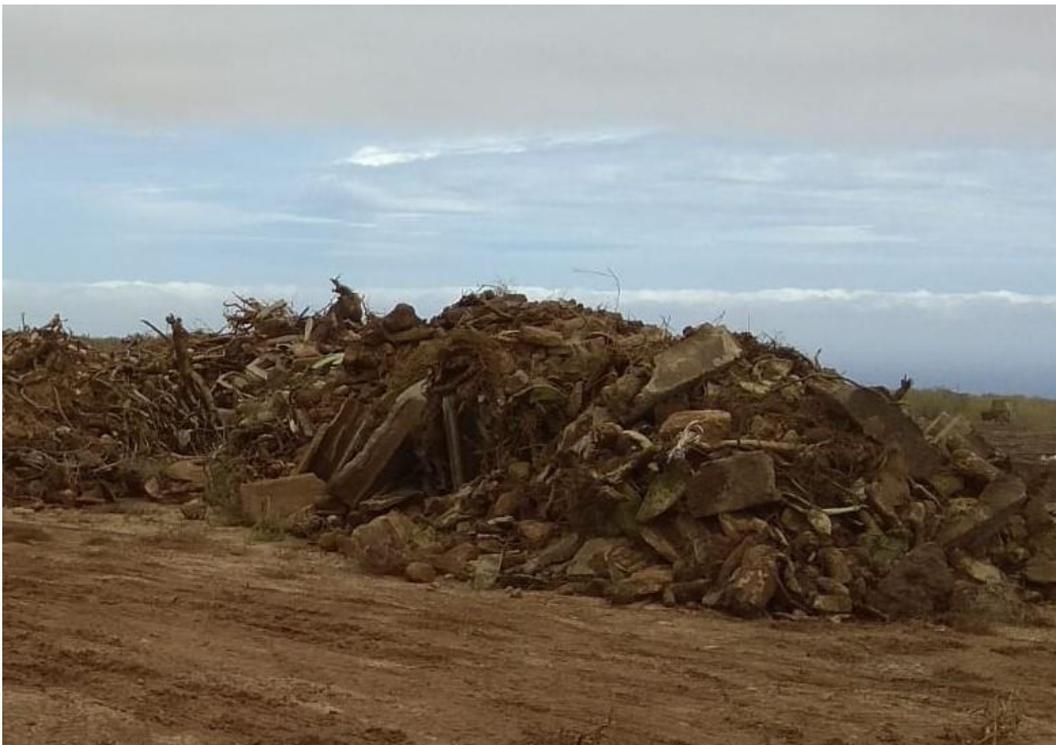
Así mismo existe otros tipo de residuos generados en la propia obra y debidos a la presencia del personal (residuos orgánicos, plásticos, cartones , etc.). En este caso son separados en origen y posteriormente son trasladados a los puntos destinados al vertido de los mismos.

Se recomienda proceder a la revisión de los vehículos y maquinaria de cara a evitar la posible contaminación del suelos por vertidos accidentales de aceite y/o combustible y que en ocasiones se produce en este tipo de obras.
