INFORME MEDIOAMBIENTAL FASE 1 DE LA OBRA CENTRO INSULAR DEL MOTOR DE TENERIFE

OCTUBRE 2020

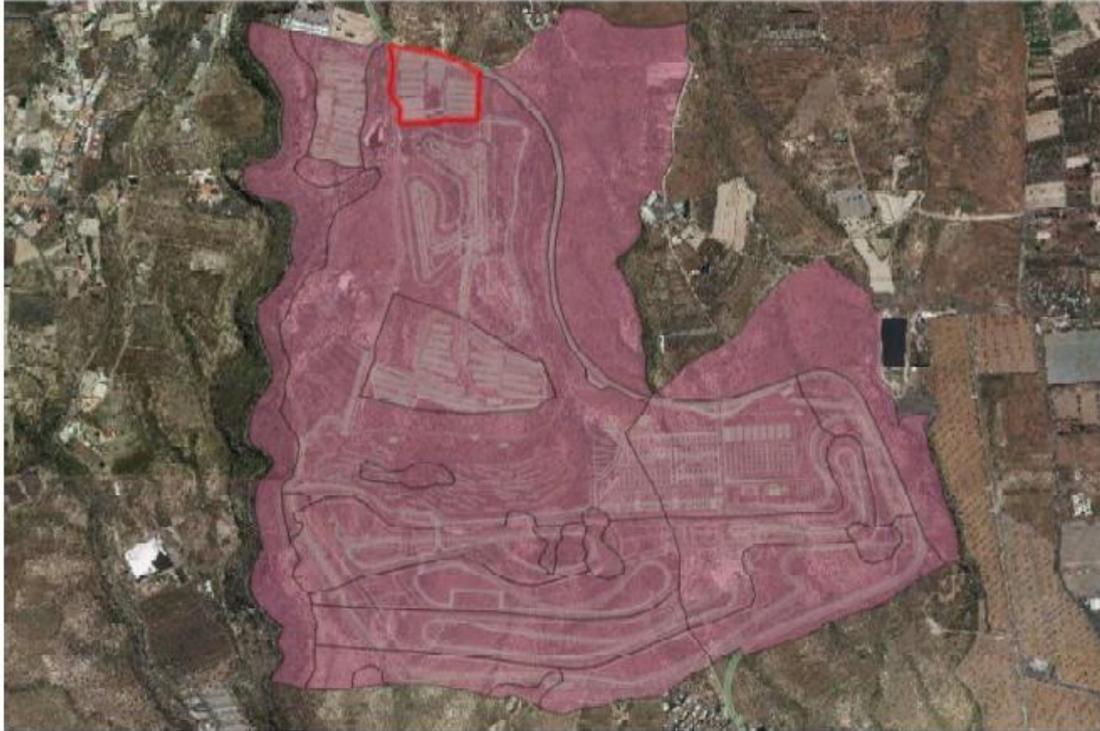
Plano:

Superficie: 2,185 Ha

Caracterización del terreno: polígono que se desarrolla en el tramo norte de la parcela del futuro centro del motor de Tenerife. Este sector se localiza en un terreno antropizado con bancales y pista de tierra, reflejo del antiguo aprovechamiento agrario. La superficie de estos bancales estuvo cultivada en época reciente lo que ha supuesto que haya una escasa recuperación de la cobertera vegetal de flora potencial. Este tramo coincide con la futura recuperación en primera etapas de regeneración vegetal de la comunidad vegetal dominada por matorral de sustitución de tabaibal amargo (*Ceropegio fuscae-Euphorbietum balsamiferae facies de Euphorbia lamarckii*). Las acciones del proyecto que afectan directamente al polígono 25 coinciden con el tramo donde se pretende ejecutar los aparcamientos públicos.

Especies de flora y vegetación afectadas por la obra: de acuerdo a la prospección de campo realizada en el polígono 25, no se han detectado especies de la flora y vegetación que necesitan ser trasplantadas por la ejecución de las obras debido a la escasa cobertera vegetal presente. Este tramo se verá afectado por la ejecución directa de los movimientos de tierra vinculados al aparcamiento público.
